157PB-0493
2025年1月29日

オリンパスメディカルシステムズ株式会社
安全管理責任者 村上 和士

ディスプレイザブルガイドシースキット (K-201/K-202/K-203/K-204) 回収のご連絡

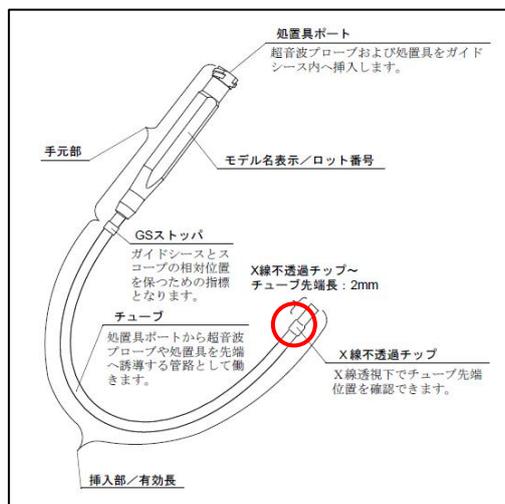
図 1. X 線不透過チップ

ディスプレイザブルガイドシースキット (型番：K-201/K-202/K-203/K-204) に含まれるディスプレイザブルガイドシース (型番：SG-200C/SG-201C) 先端部の X 線不透過チップ (図 1 参照) が患者の体内に脱落したという報告を受けて、本品に関する調査を実施しました。

調査の対象期間（2021年7月～2024年6月）において、術中にガイドシースのX線不透過チップが外れ、患者の体内に脱落したという報告を全世界で32件確認しております。このうち、26件は健康被害を伴い、6件は製品の不具合として報告されました。調査の結果、ガイドシースにデバイス類を挿入する際に過度の力が加わった、および／またはガイドシースの先端部が損傷したことで、X線不透過チップが外れるに至ったとみられています。

このような健康上のリスクの評価を受けて、X線不透過チップの脱落や残留による健康被害の問題に対処するため、K-201/K-202/K-203/K-204の販売を終了するとともに、市場にある在庫についても回収を行うことといたしました。

対象製品を回収させていただきます。回収に際してはご返品として承らせていただきます。回収が行われるまでの間、対象製品のご使用はお控えいただきますようお願いいたします。

対象製品の後継となるディスプレイザブルガイドシースキット（型番：K-401/K-402/K-403/K-404 通称：GuideSheath Kit 2）を販売しております。今後は、後継製品のご使用をご検討くださいますよう、お願い申し上げます。
